BASSIN VANNE

**PLAN DÉPARTEMENTAL
POUR LA PROTECTION DES MILIEUX AQUATIQUES
ET LA GESTION DES RESSOURCES PISCOLES (PDPG)**

VANNE AMONT, VANNE AVA, RU DE CÉRILLY, LA NOSLE.

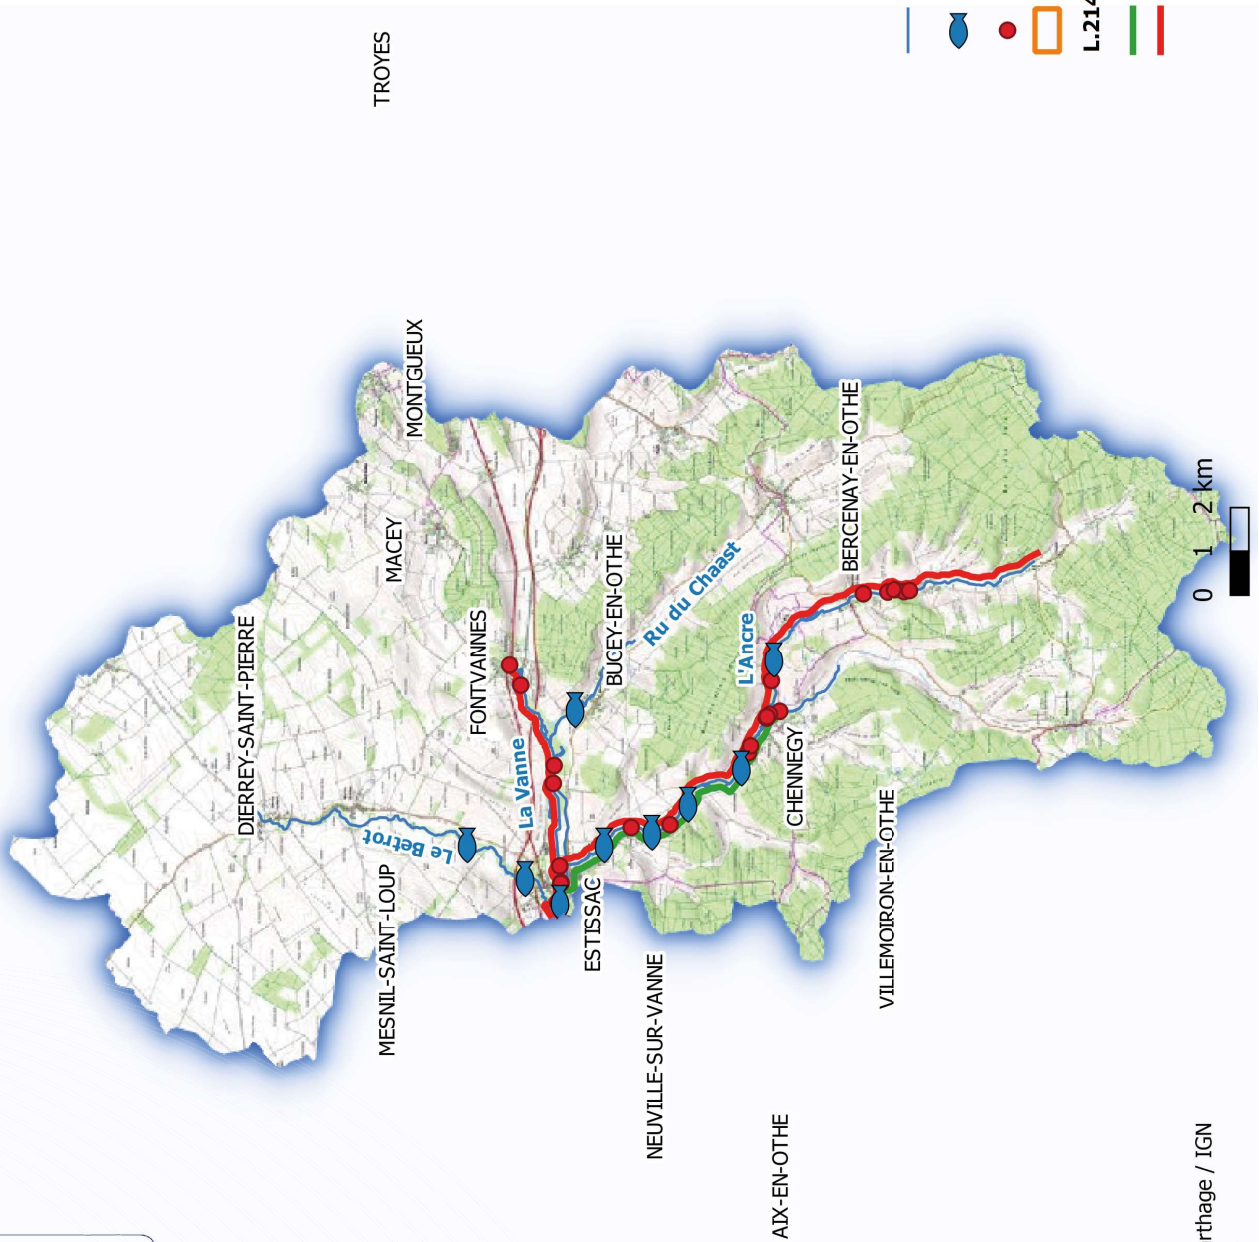
DONNÉES PISCICOLE ET CONTINUITÉ ÉCOLOGIQUE

Source : BD Carthage / IGN
Date : 02/2021

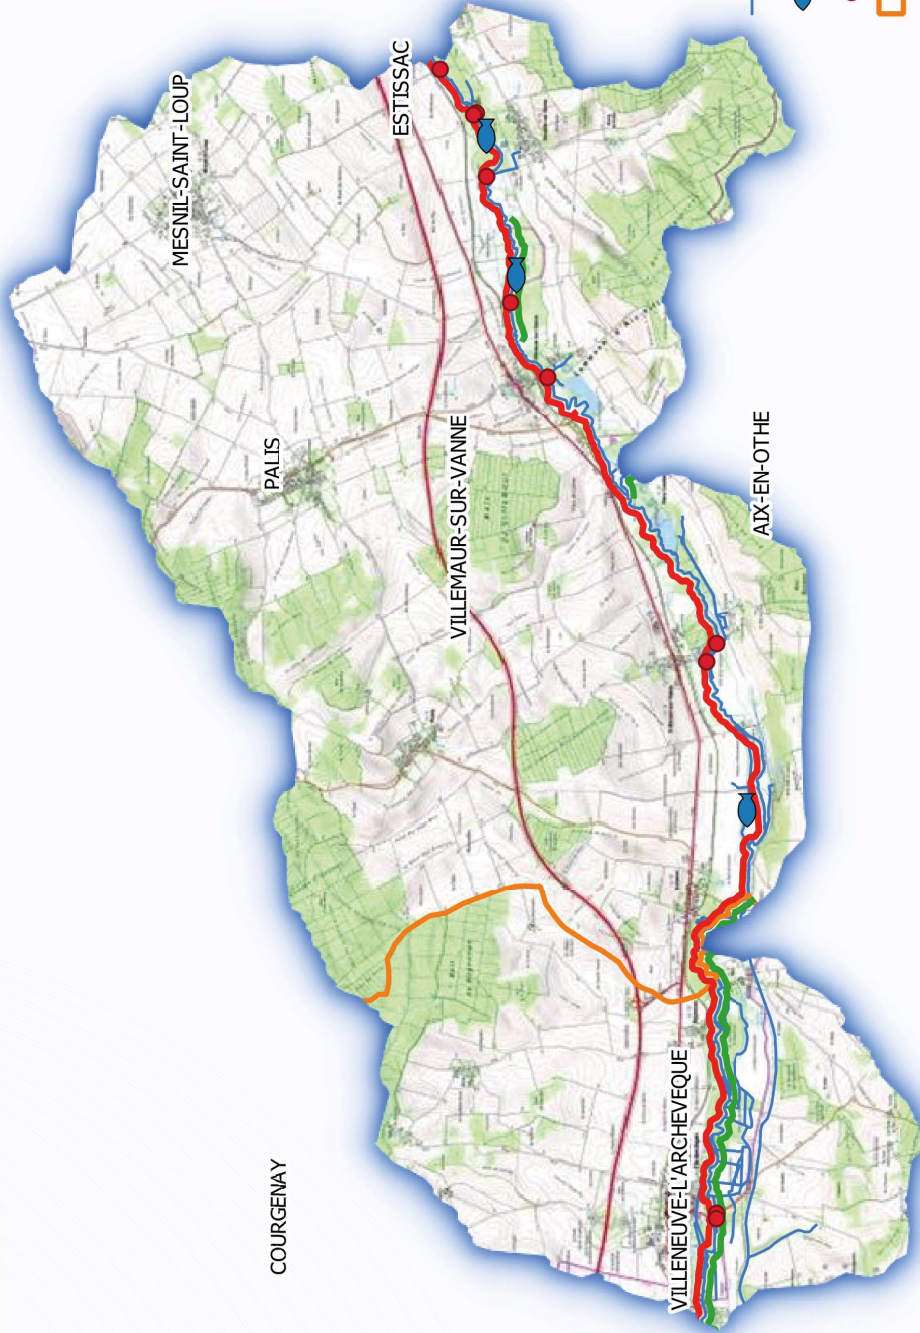
DONNÉES PISCICOLE ET CONTINUITÉ ÉCOLOGIQUE

Source : BD Carthage / IGN
Date : 02/2021

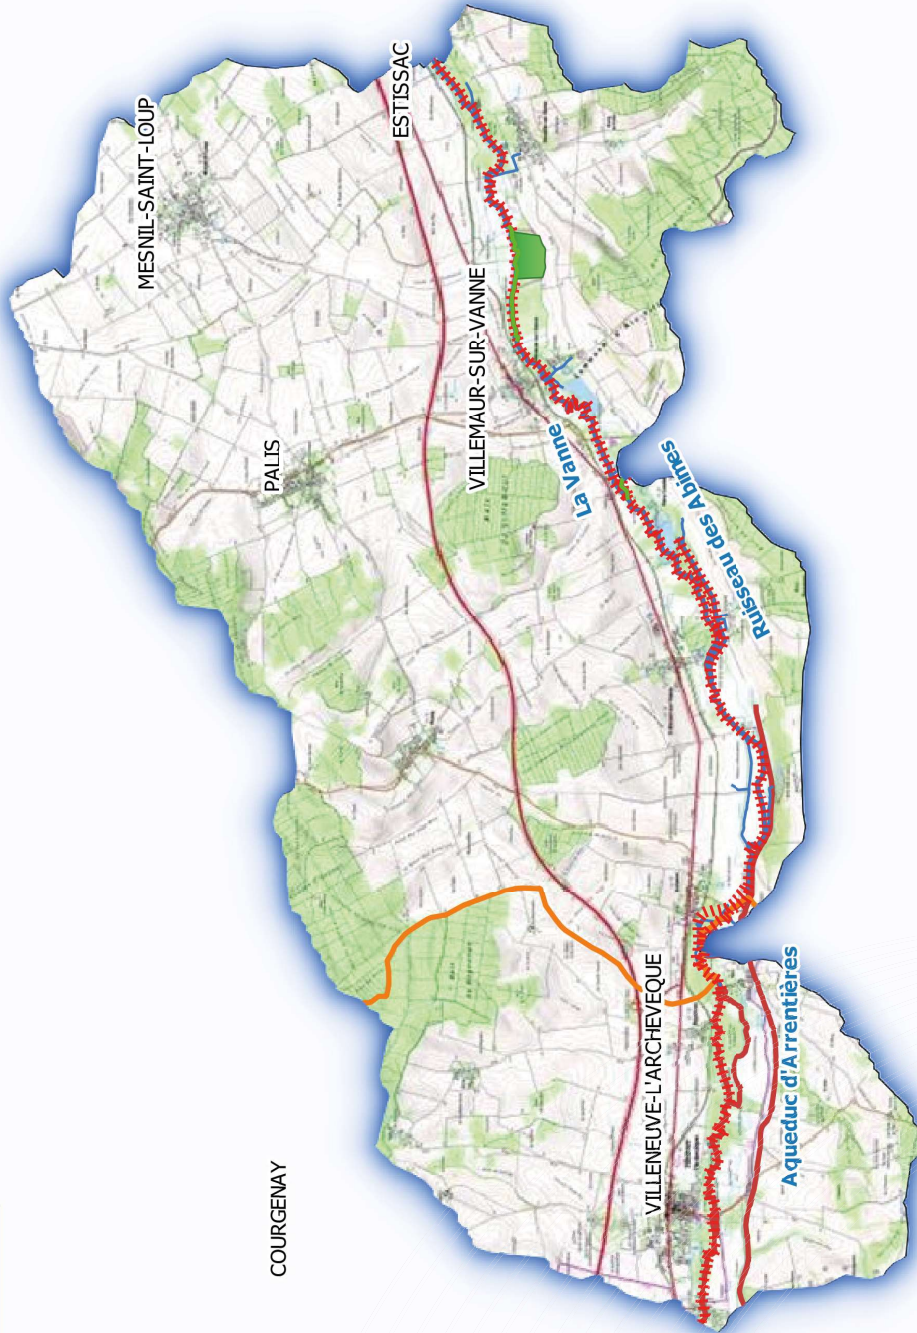
FRAYÈRES ET AUTRES MESURES DE PROTECTION DES ESPÈCES PISCICOLES

Source : BD Carthage / IGN
Date : 02/2021

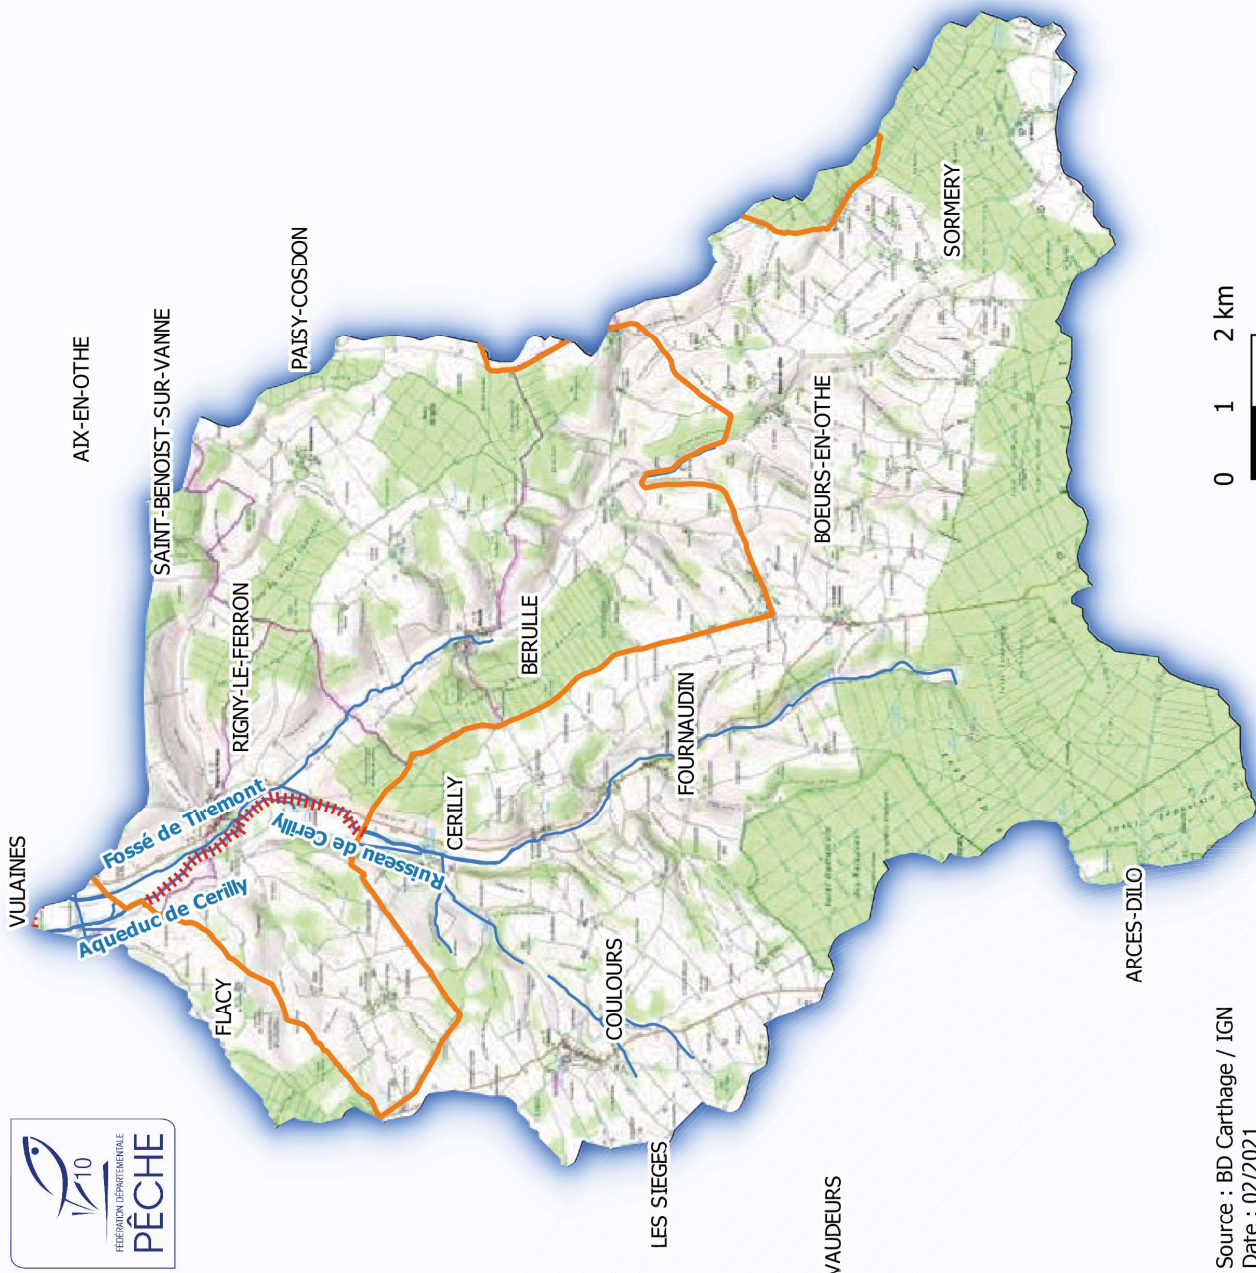
FRAYÈRES ET AUTRES MESURES DE PROTECTION DES ESPÈCES PISCICOLES

Source : BD Carthage / IGN
Date : 02/2021
